# マンモトーム生検（乳腺症）

# マンモトーム生検(乳癌)

# マンモトーム機器

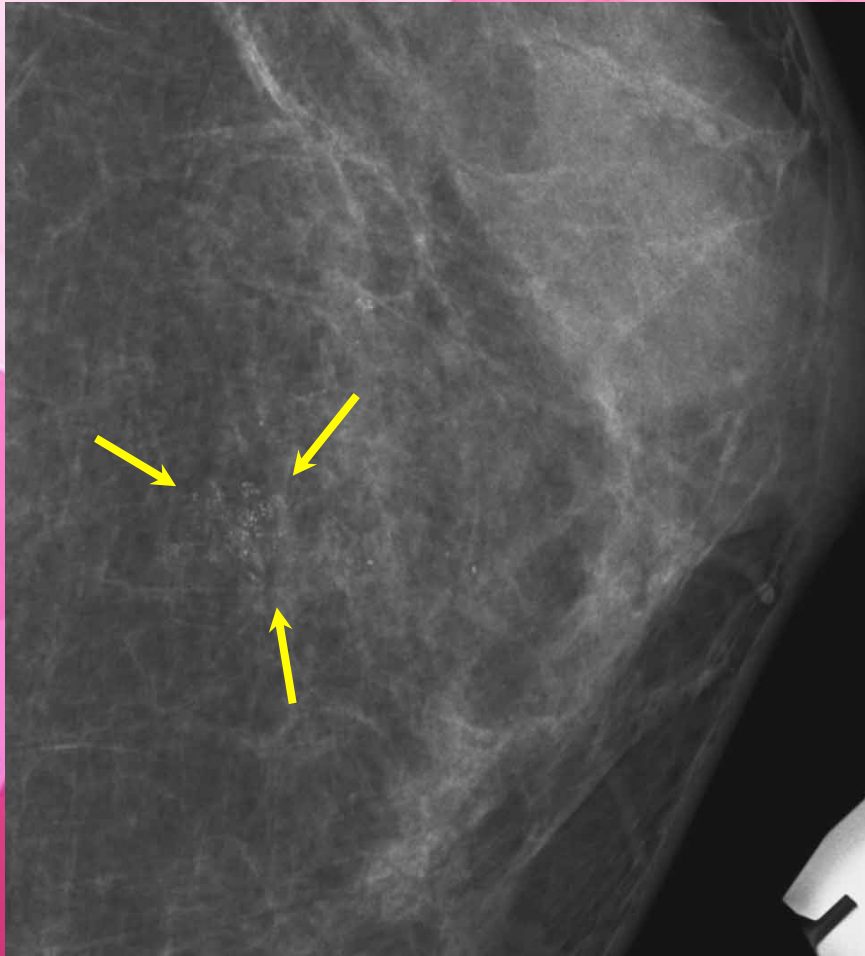
マンモグラフィーで  
石灰化の集簇像

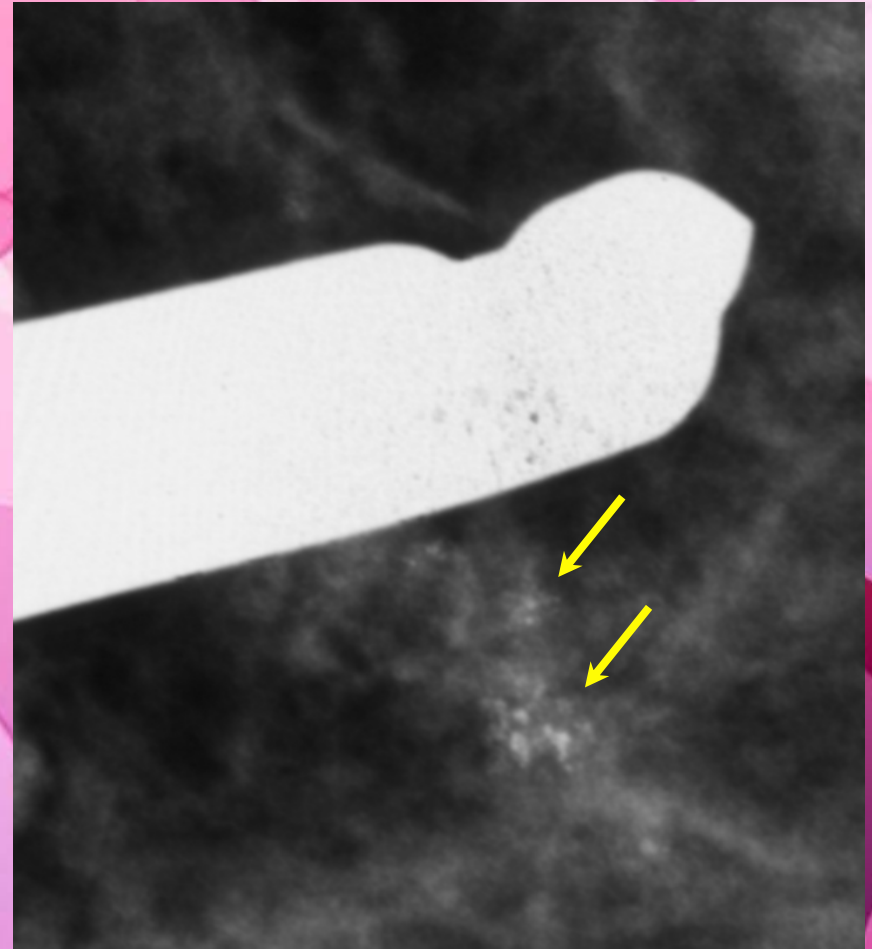
マンモトーム生検  
生検針近くに石灰化が存在

# マンモトーム生検(乳腺症) 矢印の部分が石灰化

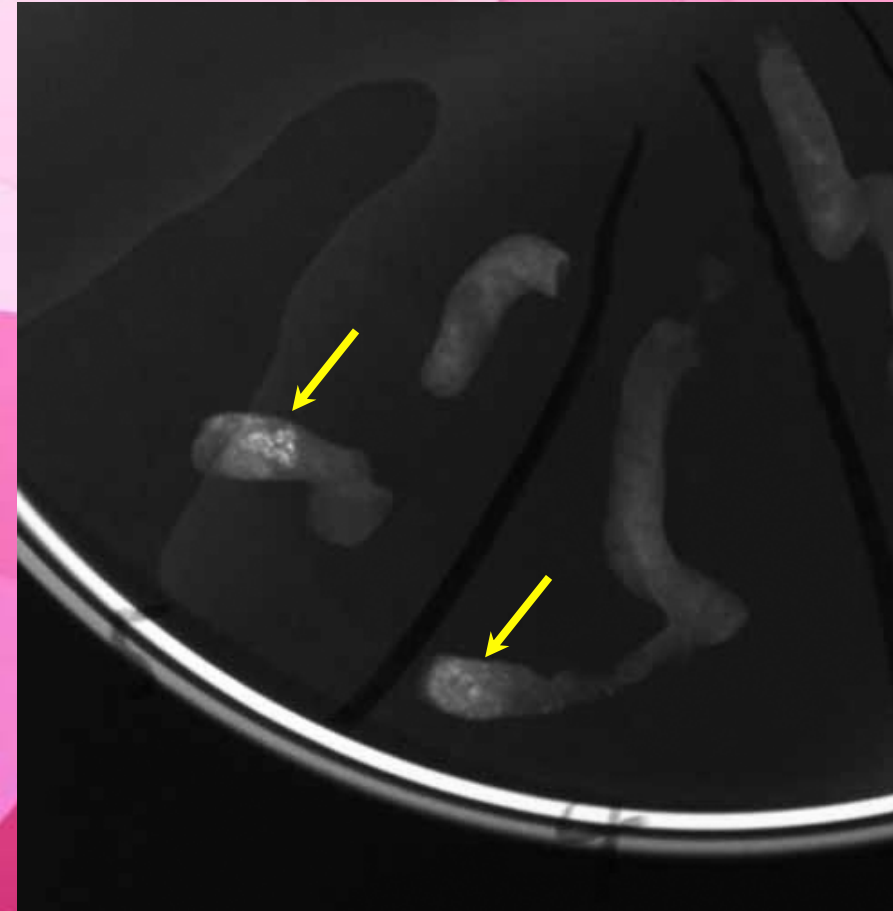
採取した検体のX線写真  
石灰化とその周囲の組織が採取されている

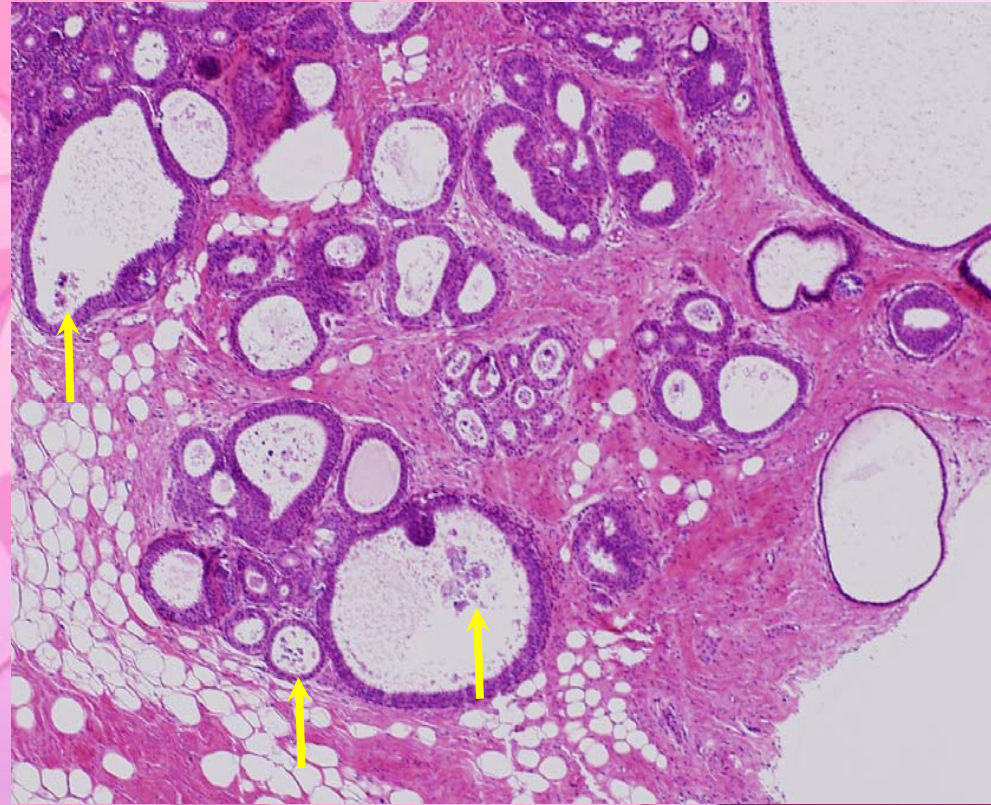
顕微鏡写真  
乳腺症(良性)

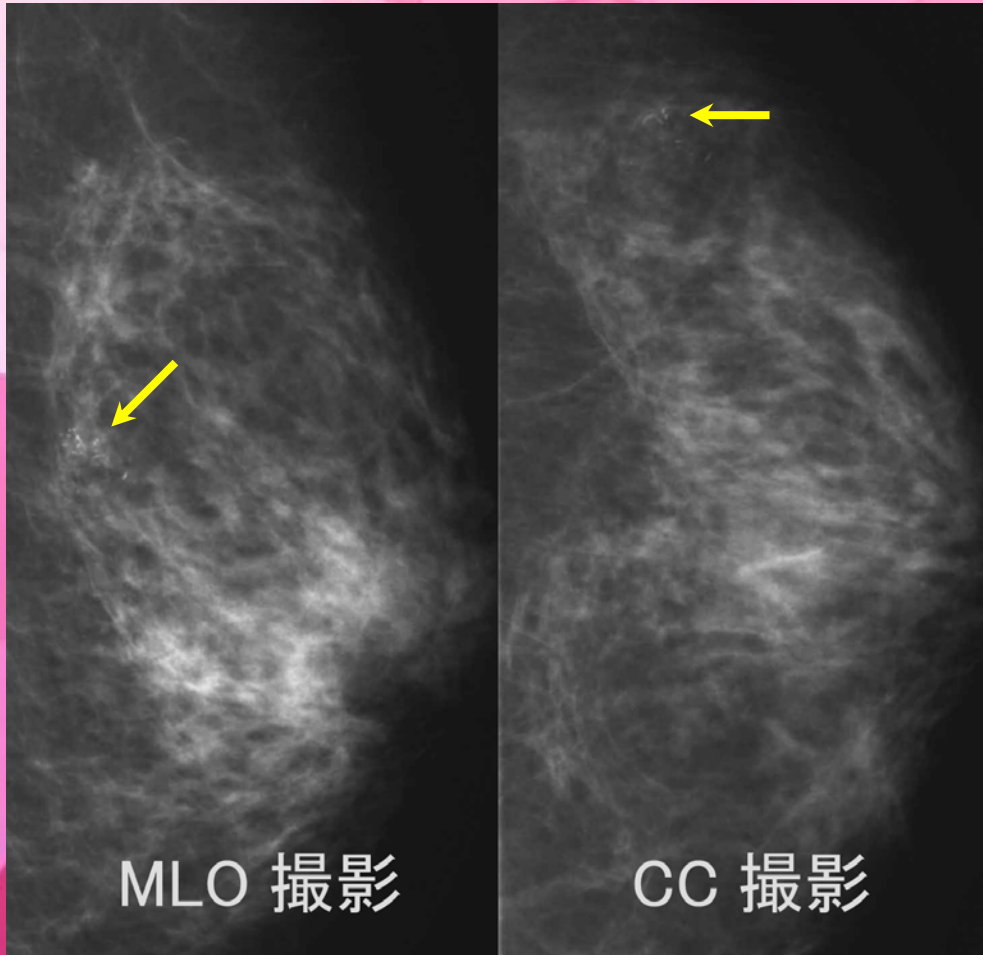
マンモグラフィーで  
石灰化の集簇像

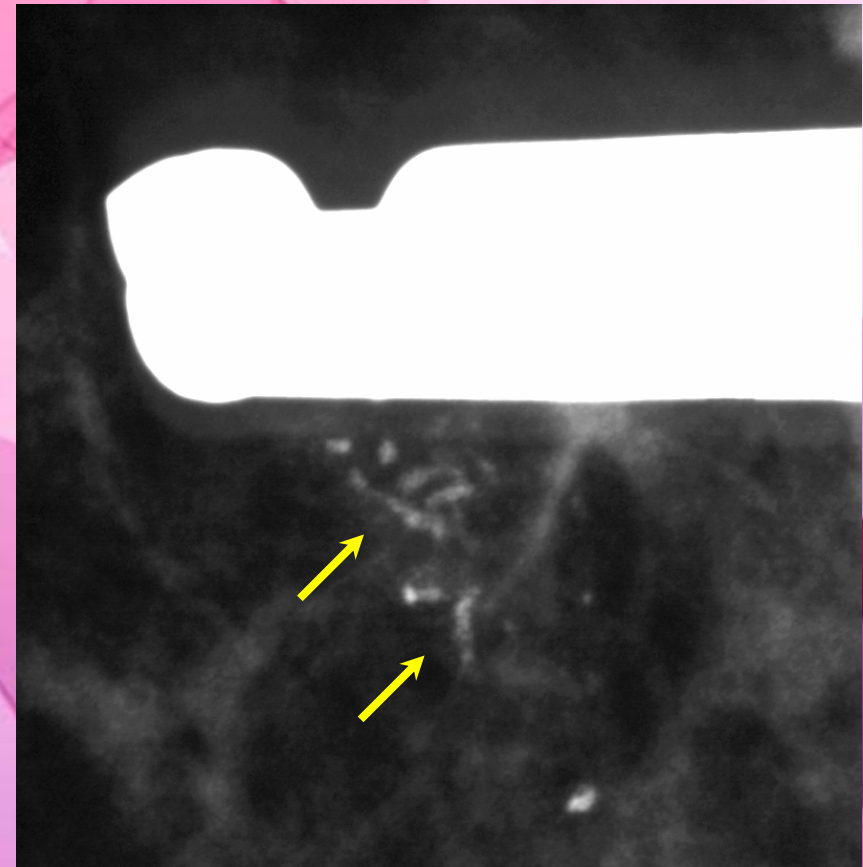
マンモトーム生検  
生検針近くに石灰化が存在

## 矢印の部が石灰化

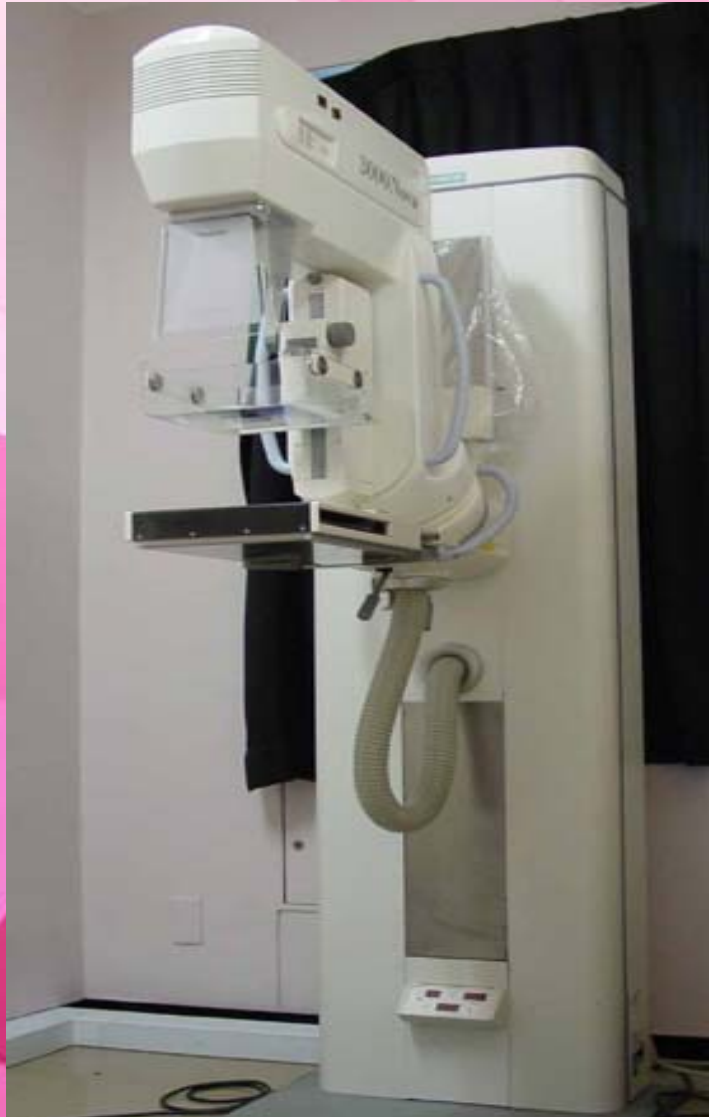
マンモグラフィー装置(Siemens)

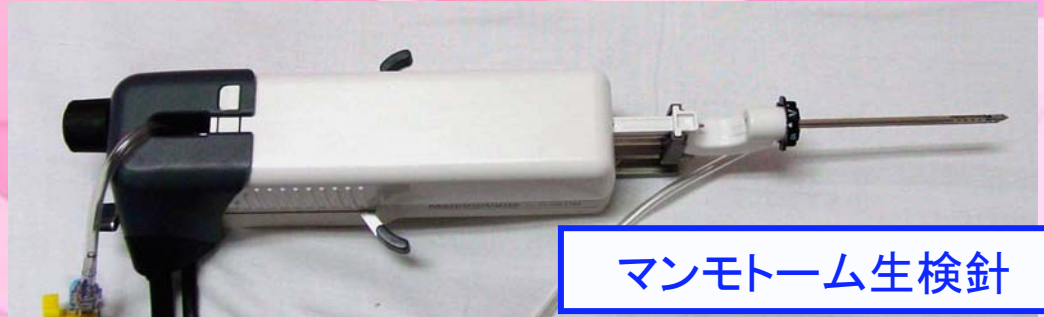
マンモトーム生検針

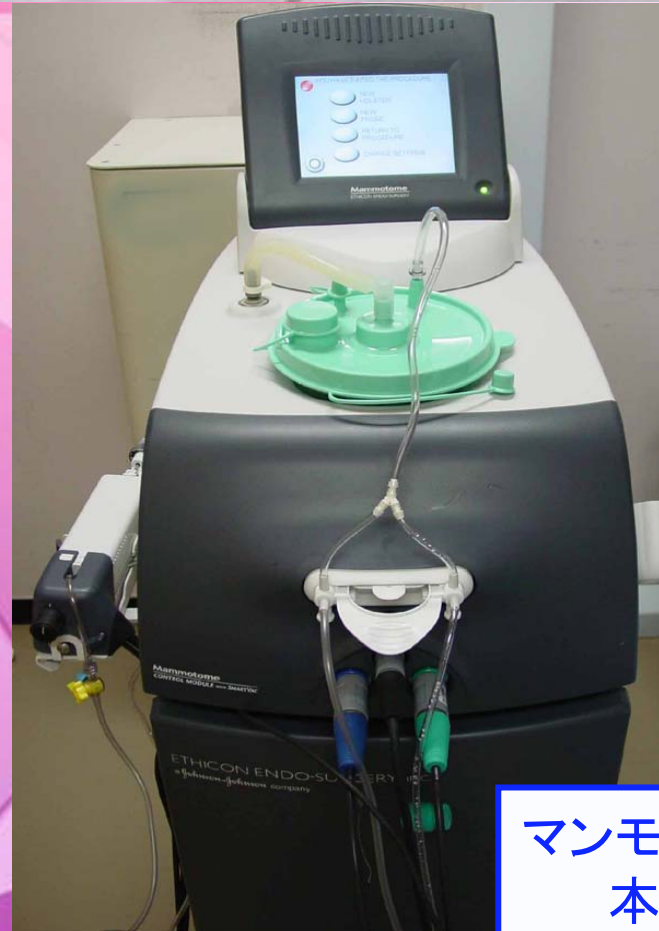
マンモトーム  
本体
